**Úrvinnsla úr niðurstöðum fornleifarannsókna
á Stöng í Þjórsárdal**

Áfangaskýrsla fyrir 2009

Vilhjálmur Örn Vilhjálmsson

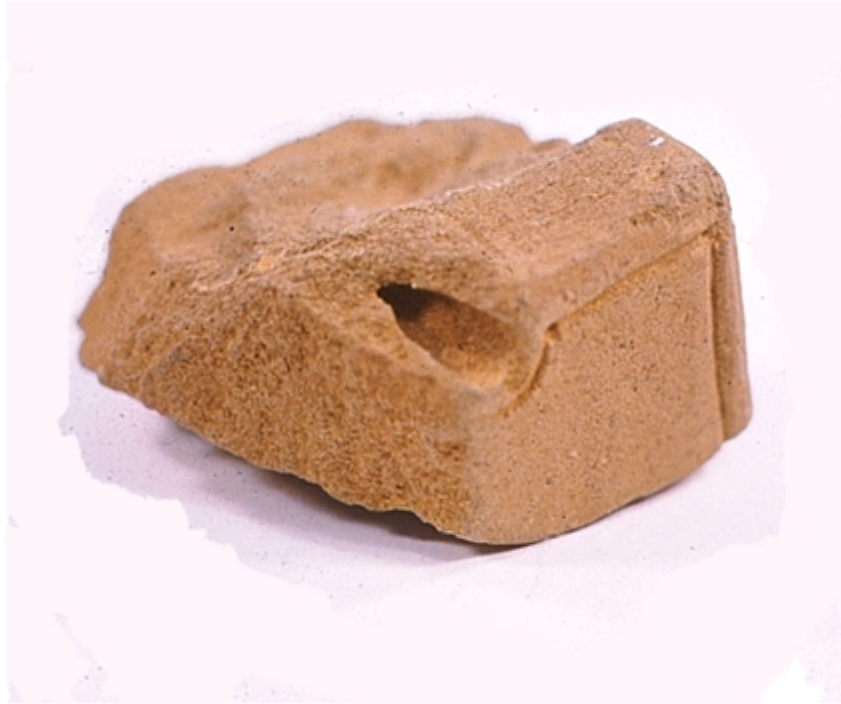
Mynd 6. Brot af legsteini eða krossi úr sandsteini, sem fannst fyrir utan kirkjurústina á Stöng í Þjórsárdal. Ljós. Höfundur.

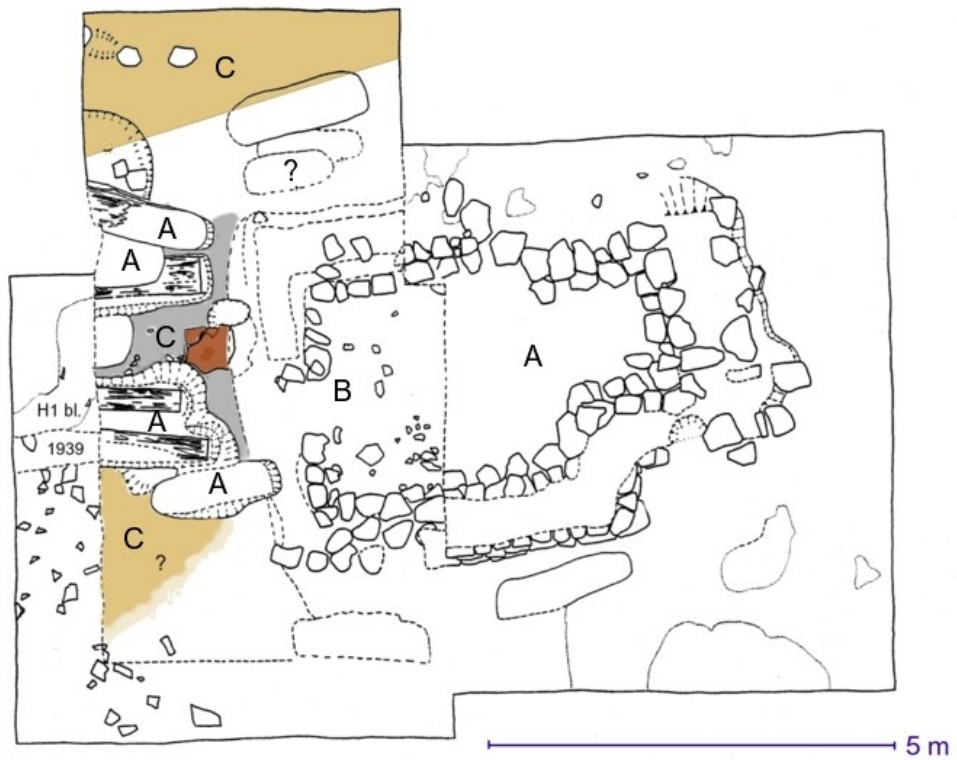
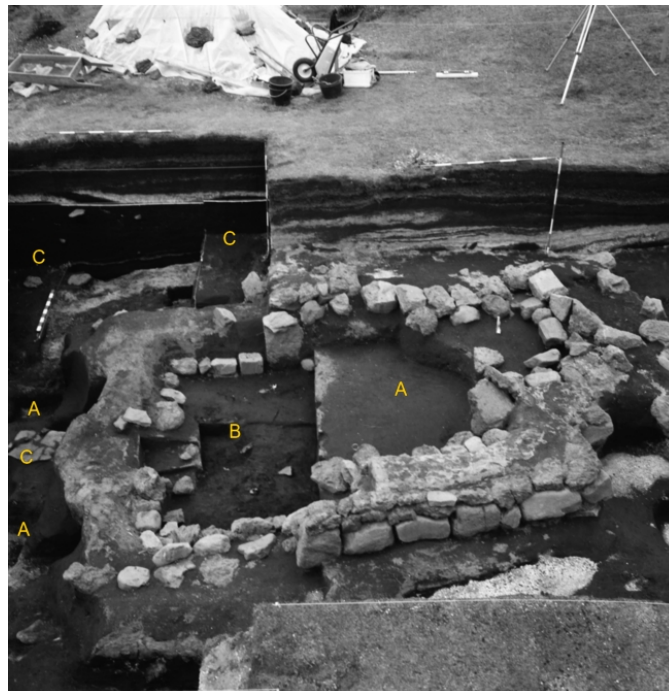
Myndir 10 og 11 . Við lok rannsókna á svæðunum SI, SJ og SK sumarið 1993 var hægt að sjá helming kirkjurústarinnar með kór og hluta af smiðjunni, sem er beint undir kirkjunni. Grafir frá notkunartíma kirkjunnar hafa verið grafnar í gegnum vesturvegg smiðjunnar og gegnum gólf (grátt á teikningu, mynd 10) skála, sem liggur undir smiðjunni. Eldahella (rauðbrúnt á teikningu) í gólfi skálagólfsins hefur varðveist.

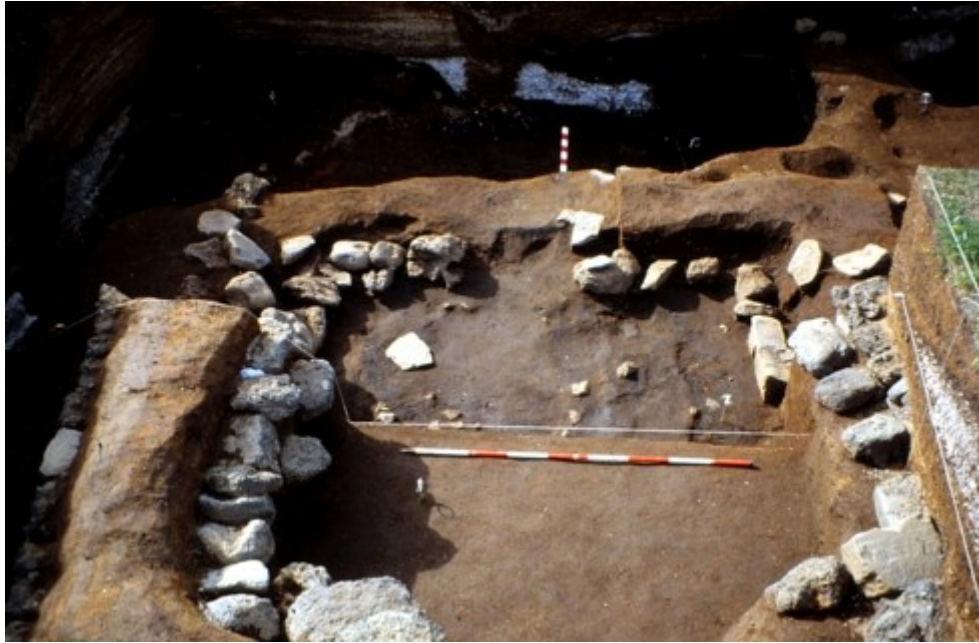
Mynd 12. Kirkja yfir smiðju. 30-50 sm "fyllingarlag"/mannvistarlag var á milli rústanna.

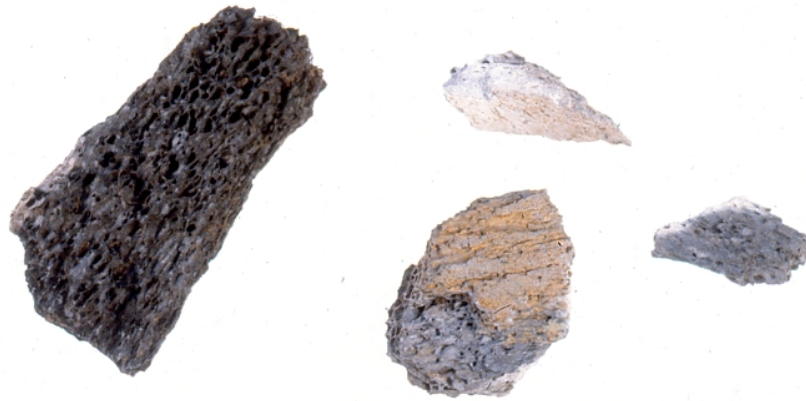
Mynd 14. Brennd hvalbein fundust í eldahlunni (A á mynd 13), sem lá undir vegg elstu skálarústarinnar á Stöng. Eldaholan, sem höfund grunaði lengi að gæti verið brunakuml, var grafin og notuð fáeinum árum eftir að landnámsgjóskan (sem er talin vera frá 871+/-2 e. Kr.) féll. Ljós. Höfundur.

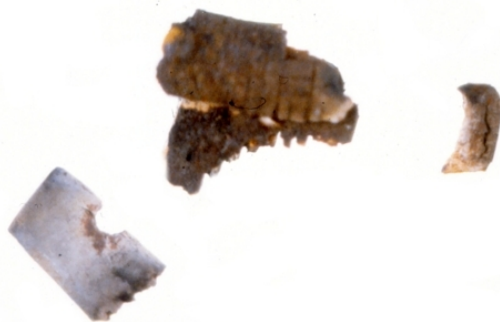
Mynd 15. Brot úr beinkambi (greiðu), sem brunnið hefur í eldholu (A á mynd 13), sem fannst undir elsta skálaveggnum á Stöng. Í eldahlunni fundust einnig brot af tálgesteini (klébergi). Ljós. Höfundur.

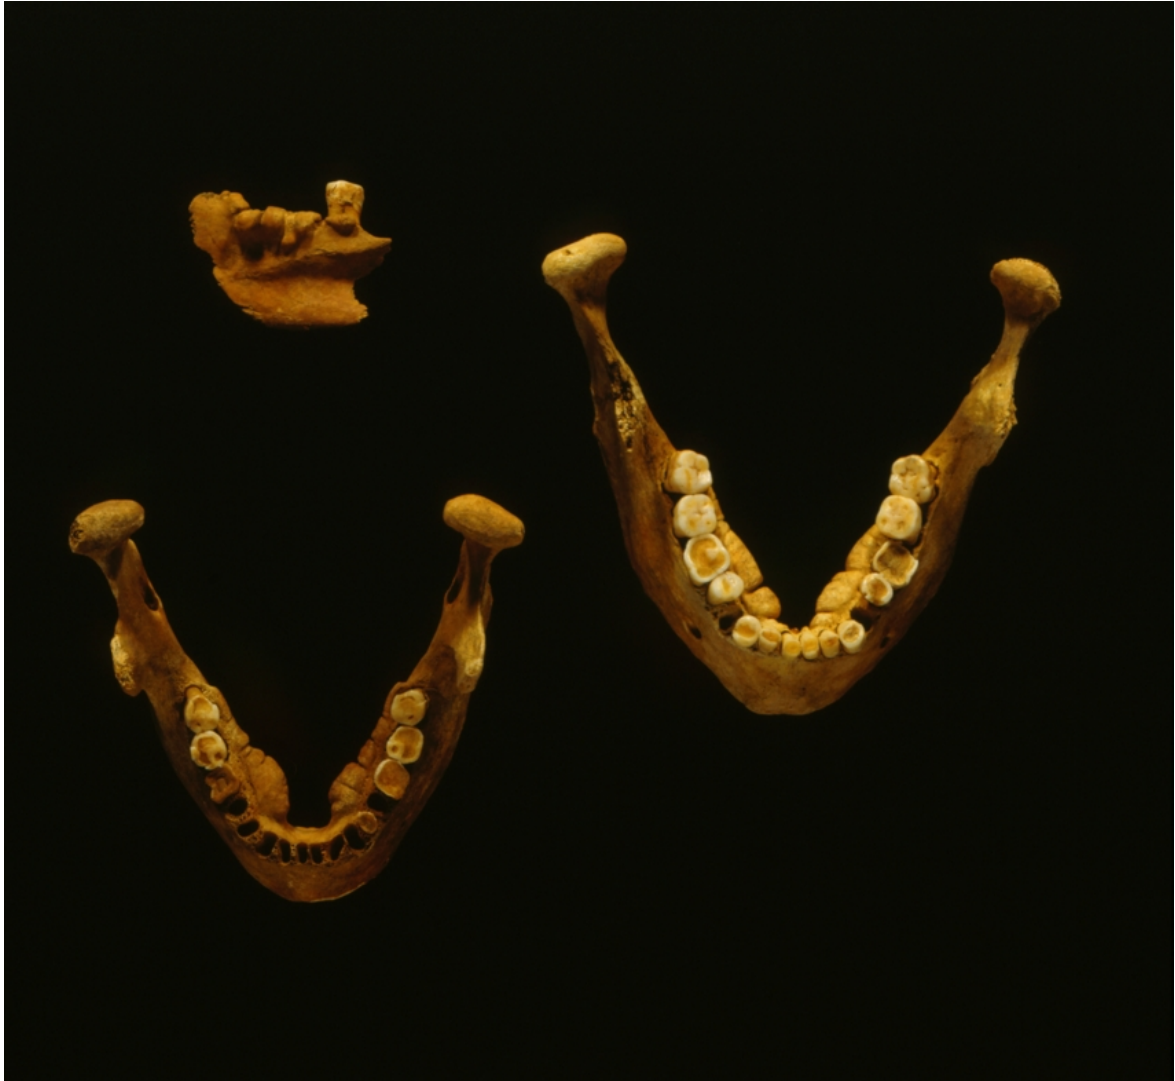
Mynd 16. Kjálkar Þjórsdæla eru athyglisverðir. Áður en kristnar grafir uppgötvuðust við rannsóknina 1992, og vörpuðu ljósi á, að sú rúst sem fornfræðingar kölluðu útihús árið 1939, var í raun kirkja, fannst brot af mannstönn og brot af kjálka úr manni með jaxli í fyllingarlagi yfir gröfunum. Kjálkabrotið ber tanngarð (*torus mandibularis*), sem er beinabreyting, hnúðrað þykkildi, fyrir neðan tennur í innanverðum neðri kjálka. Þykkildi þessi á kjálkanum eru taldir vera erfðafættir frekar en áunnir (eða blanda beggja þátta). Þessu fyrirbæri tengist oft beingarður í efri gómi (*torus palatinus*). Kjálkar einstaklinga í kirkjugarðinum á Skeljastöðum í Þjórsárdal, sem rannsakaður var árið 1939, bera margir þessa beinabreytingu, og sýnir það að skyldleiki hefur verið með ábúendum á Stöng og á Skeljastöðum. Ef til vill sýnir þessi þáttur einnig, að ábúendur í Þjórsárdal hafi átt ættir sínar að rekja til Norður-Noregs, þar sem þessi einkenni eru algengari en annars staðar í Evrópu, eða á þeim svæðum þaðan sem Íslendingar eru frekast taldir geta rekið ættir sínar. Hér er sýnt kjálkabrotið frá Stöng (efst). Stóri kjálkinn til hægri er úr karli og fannst í kirkjugarðinum á Skeljastöðum og sá minni er úr konu sem fannst í heiðnu kumli í Hólaskógi í Þjórsárdal Ljósm. Ívar Brynjólfsson, Þjóðminjasafn Íslands.

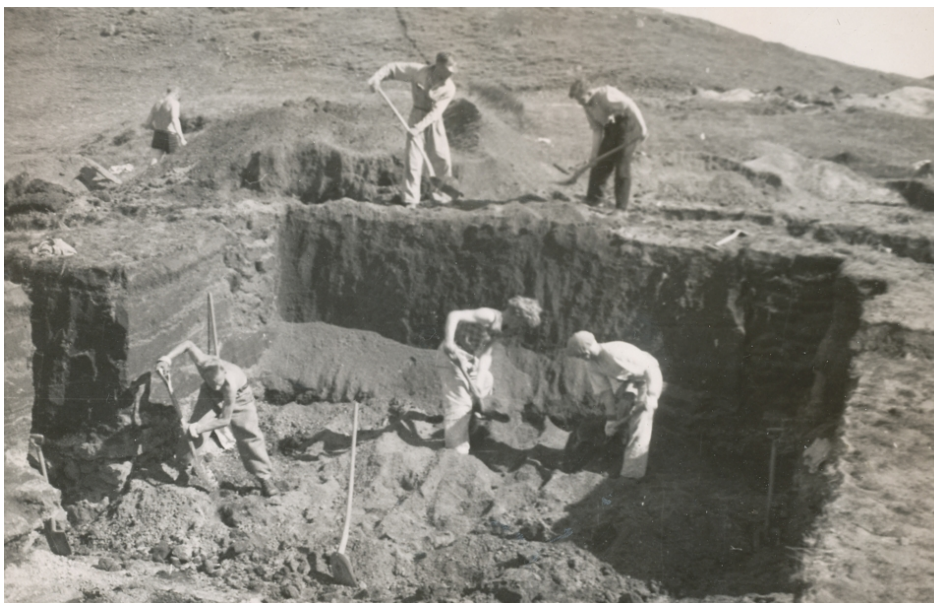
Mynd 17. Árið 1939 fannst mjög lítið af hvítu gjóskunni úr 1104 gosinu í Heklu í og yfir rústunum. Mest áberandi gjóskan sem lá yfir rústinni í þykku lagi (50cm - 100sm >), var aðfokið forsöguleg, gul gjóska, sem síðar fékk heitið H3. Hvergi er talað um hvítt vikurlag. Kristján Eldjárn er hárfagri maðurinn fyrir miðju ofan í rústinni. Ljósmynd Aage Roussell 1939, úr einkaeygu höfundar.

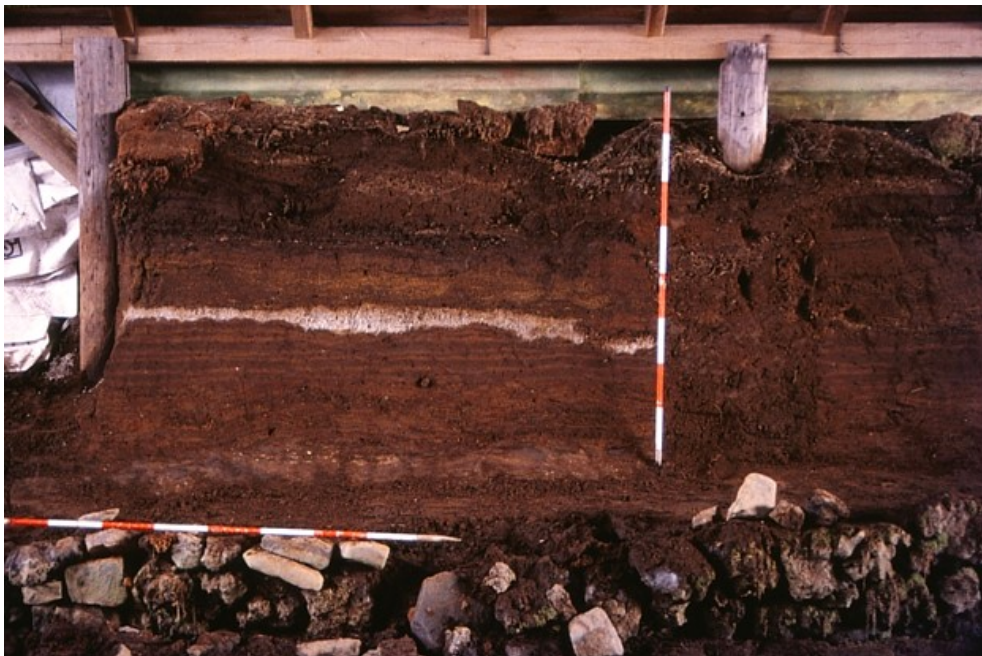
Mynd 20. H1 gjóskan fannst t.d. sem fylling í miðjum nyrðri langvegg skálarústarinnar í Stöng (19. júní 1994). H1 vikur fannst einnig við rannsóknirnar 1983 og 1984 í óröskuðu mannvistarlögum í skálanum. Þetta sýnir, að búseta hélt áfram eftir gosið í Heklu árið 1104 og sömuleiðis að hlutar yngstu bæjarhúsa á Stöng hafa verið reistir eftir 1104. Sniðið innan landmælingastikanna er um 2 metrar að lengd.

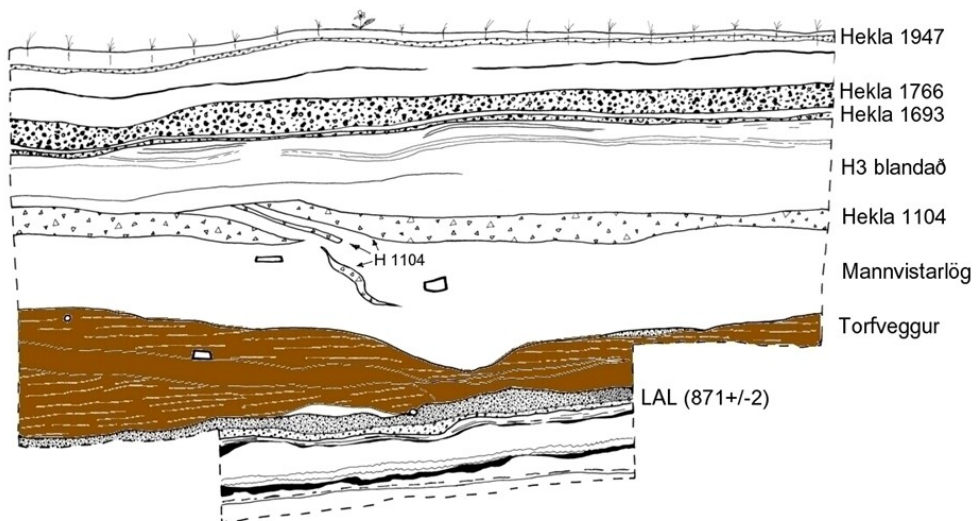
Mynd 21. Norðursnið svæðis SK (norðan við kirkjurúst) við lok rannsókna sumarið 1993. Veggurinn (brúnn á teikningunni. Sami veggur og á myndum 10, 13 og mynd 23) er hlaðinn úr streng. Þetta er lítill hluti norðurveggjar skála frá landnámsöld, sem liggur undir smiðjunni og kirkjunni á Stöng. Veggurinn var hlaðinn ofan á þunnt mannvistarlag sem myndast hefur ofan á Landnámslagið og sem tengist eldaholu sem fyrstu ábúendur á Stöng grófu beint ofan í Landnámslagið. H1 (1104) gjóskan er hér hreyfð yfir mannvistarleifum. Mannvistar lög hafa einnig myndast yfir H1 en þau hafa veðrast burt. Mannvistarlög yfir H1 sjást 3-4 metrum sunnan við þetta snið (sjá mynd 19). Hin forsögulega H3 gjóska hefur blásið upp og fokið að Stöng frá 12. öld fram á þá 19. Sniðið er tæplega 4 metra langt.

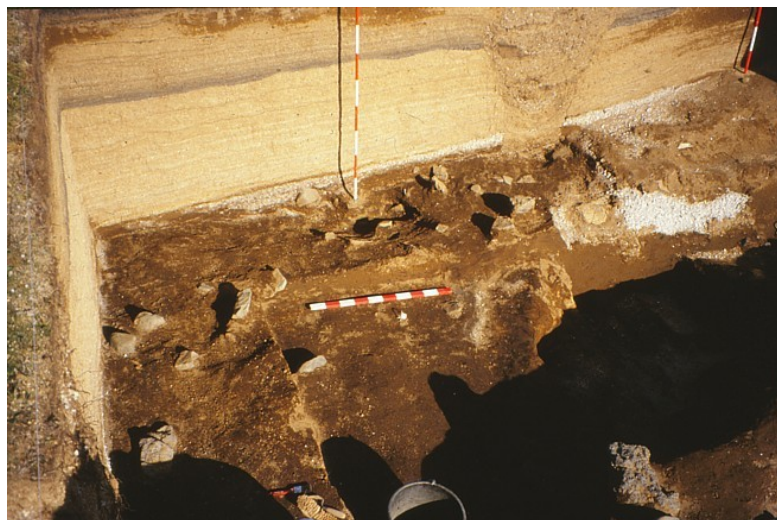
Mynd 22. H3, 3000 ára gamalt, forsögulegt gjóskulag Heklu, sem finnst yfir öllum mannvistarlögum á Stöng. Þessi umsnúningur jarðlaga var vegna mikils uppblásturs í dalnum á miðöldum og síðar. Hér sést hvernig lagið hefur blásið yfir mannvistarlög, ár eftir ár, og hefur myndað jarðfræðilega „randalín“. Lagið er afar þétt og hefur, þrátt fyrir að vera létt, gott burðarþol og því er að þakka, að rústirnar á Stöng hafa varðveist svo vel.

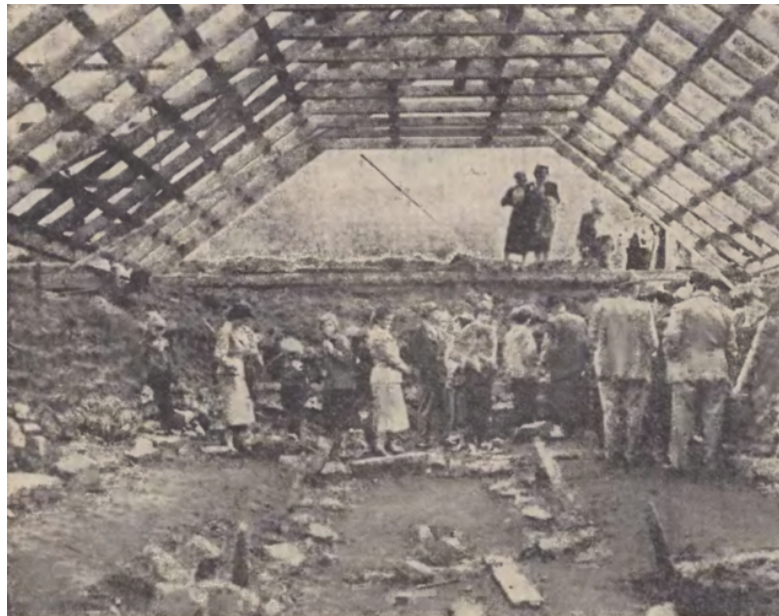
Mynd 25. Frá hópferð Landsmálafélagsins Varðar í Þjórsárdal þann 7.7.1957. Bygging nýja skýlisins var þá greinilega í fullum gangi. Ljósmyndin birtist í Morgunblaðinu 9.7.1957.

Loks er þess að geta, að á þessu ári var að nýju byggt yfir rústirnar í Stöng í Þjórsárdal. Gamla þakið frá 1939 var orðið með öllu ónýtt, enda frá upphafi lítt til frambúðar. Að þessu sinni var það afráðið að hafa þakið úr járni og láta það ná vel út á brúnirnar. Voru reknir niður gildir tjörusodnir símastaurabútar og grind fest á þá. En sperrur reistar á grindinni. Þakið er traustlegt og myndarlegt og á að geta enzt lengi. Bjarni Pálsson, fulltrúi á Selfossi, teiknaði þakið í samráði við safnið og fylgdist með verkinu, en yfirsniður var Jón Kristinsson, Selfossi. Verkið gekk vel, og þykir öllum, sem að Stöng koma, sem hinar fornu rústir hafi aldrei notið sín eins vel og nú, svo mjög sem þetta nýja þak ber af hinu gamla. Aðsókn að staðnum var muna meiri en undanfarin ár, og bendir allt til að vinsældir þessa staðar eigi enn eftir að verða miklar.

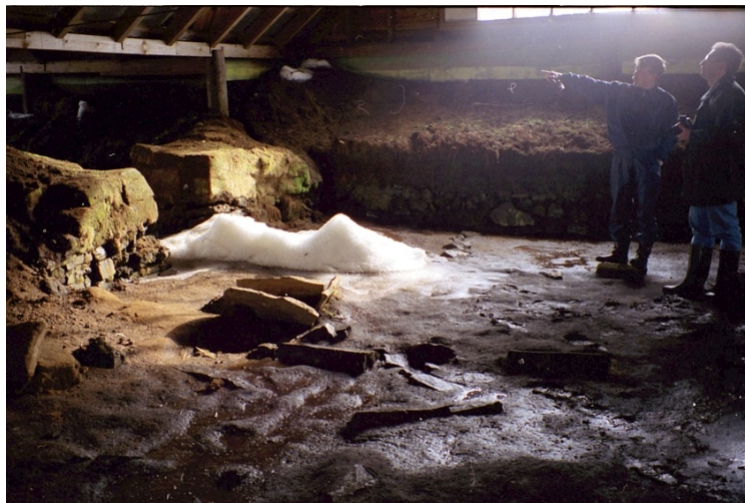
Mynd 28. Dapurleg sjón blasti við sérfræðingum Þjóðminjasafns, þegar rústin á Stöng var könnuð í byrjun apríl 1993. Snjórinn inni í rústinni sýnir hve lek þekjan yfir skýlinu var. Svell var þá á gólfi Gauks.

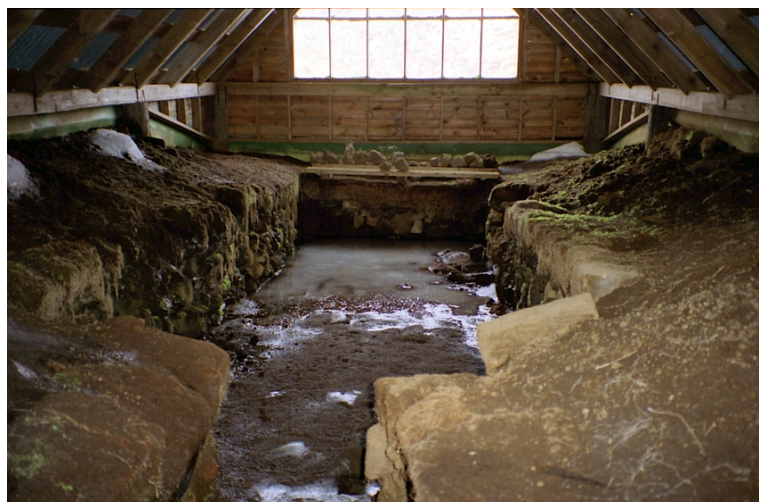
Mynd 29. Rúst búrsins á Stöng var iðulega full af vatni og veggjahleðslur voru að hruni komnar, þegar framkvæmdir hófust.

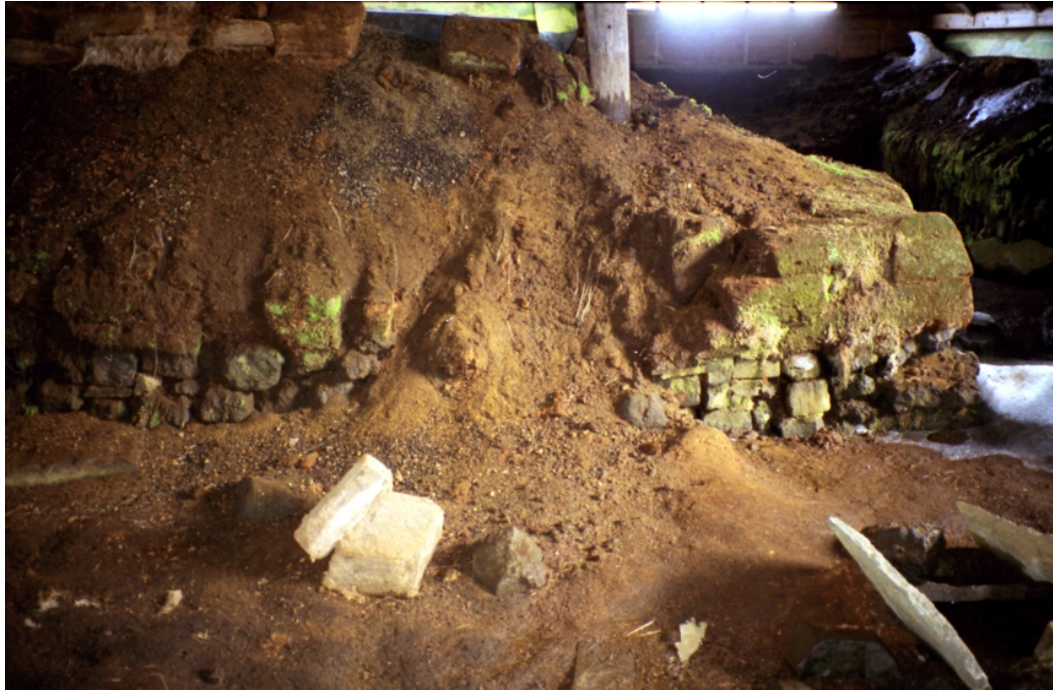
Mynd 30. Mikil eyðilegging blasti við gestkomandi á Stöng í byrjun apríl 1993.

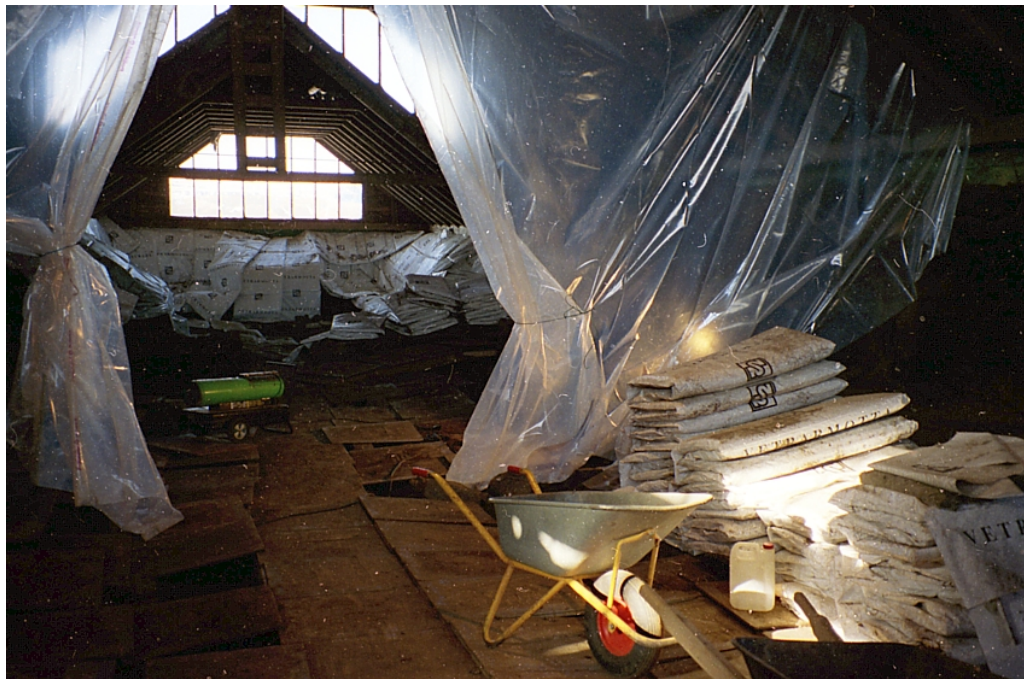
Mynd 31. Frá vinnu við viðgerðir í apríl 1994. Hitablásarar voru teknir í notkun til að þjóa frost úr jörðu.

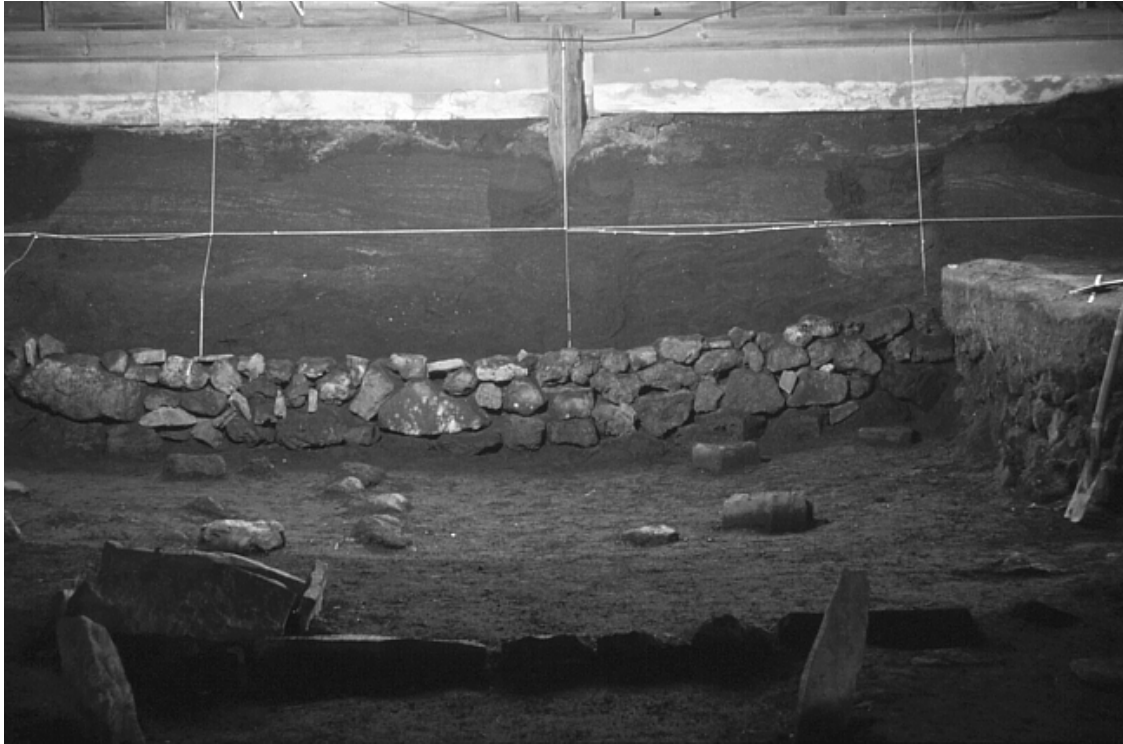
Mynd 34. Snið, sem fram kom þegar hreyfð lög höfðu verið fjarlægð. Skurðirnir sem sjást í sniðinu, lengst til hægri (syðst), og til vinstri (nyrst), eru rannsóknarskurðir ársins 1939. Myndin er af austurgafli Skálrústarinnar.

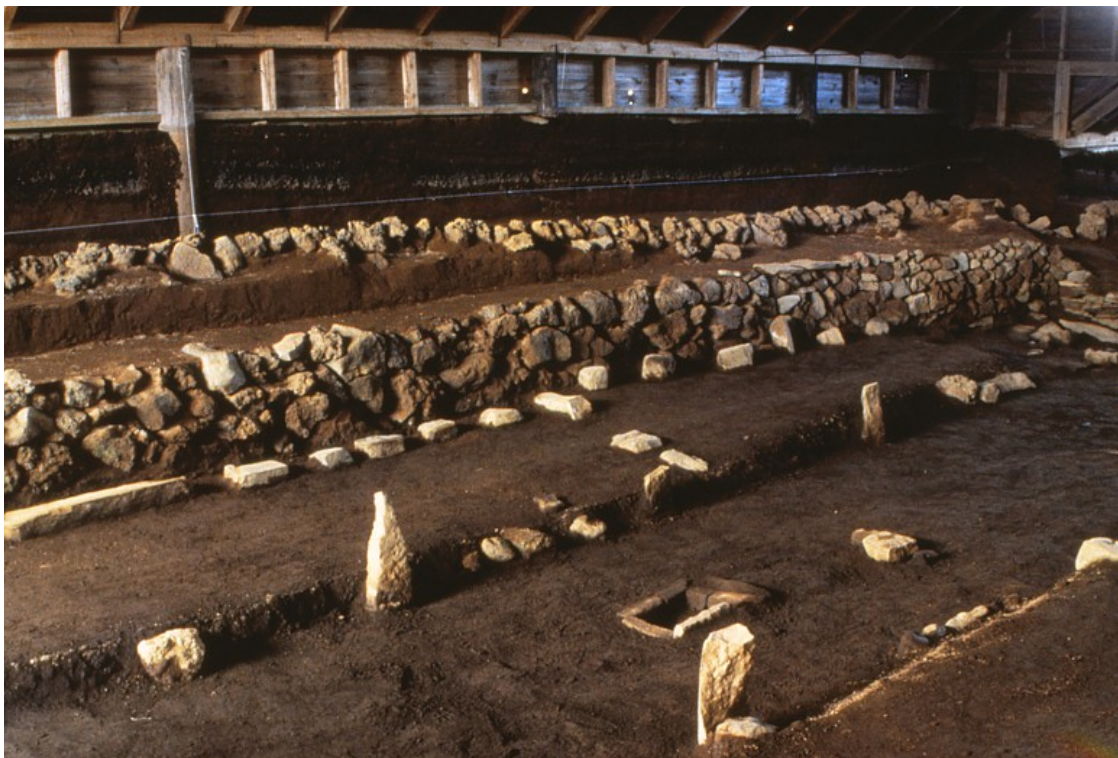
Mynd 35. Skálinn á Stöng 1994. Hér er búið að fjarlægja leifar torfveggja, eftir að þeir höfðu verið mældir og teiknaðir, en einnig laga steina í gólfi. Eins og sést á myndinni, virðist ytri veggjahleðsla hærri en sú innri. Skýring er á því, sem verður að bíða lokaútgáfu Stangarannsóknna.

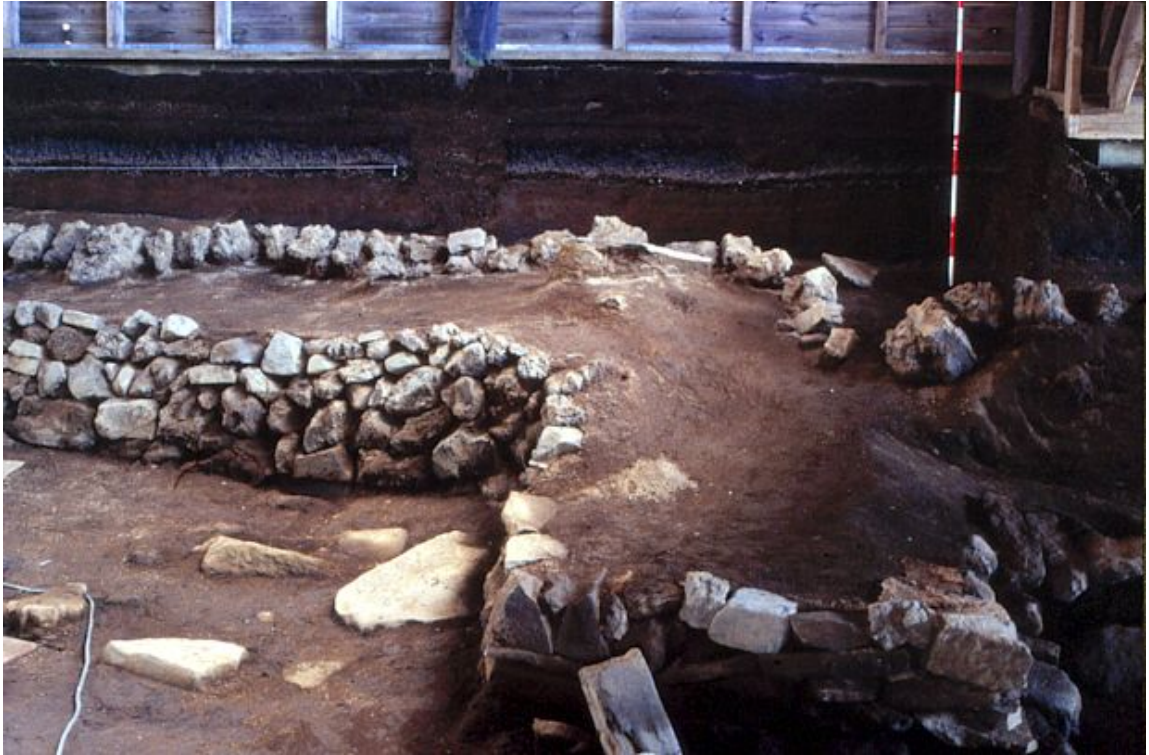
Mynd 36. Suðvesturhorn skálans. Þarna í horninu fannst kvarnarsteinn árið 1939.

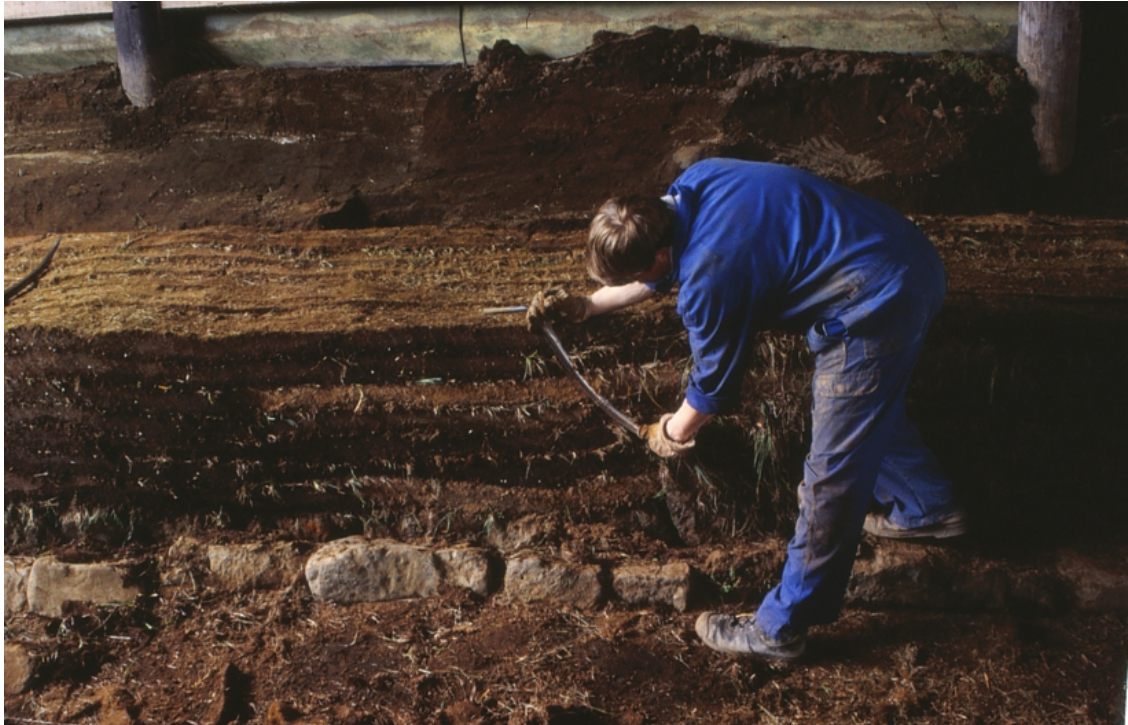
Mynd 37. Víglundur Kristjánsson hleðslumeistari sker strenginn til með torfljá sínum.

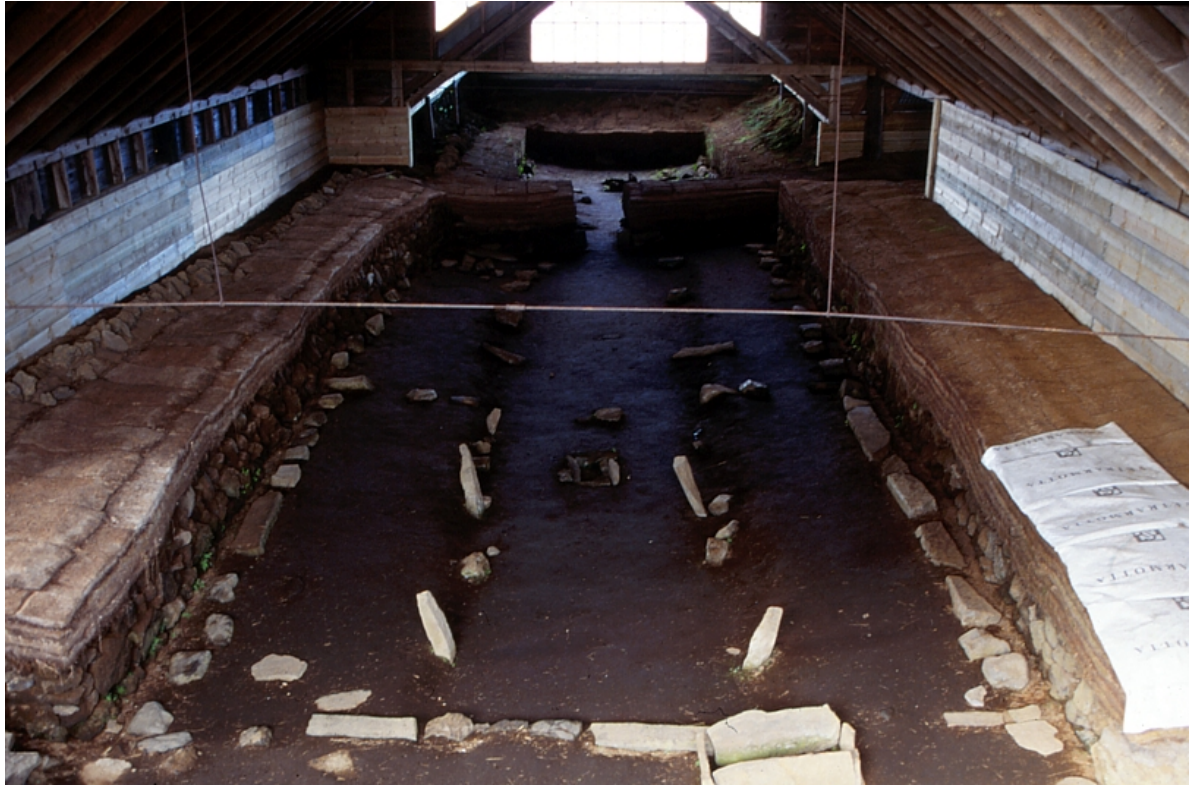
Mynd 38. Eftir viðgerðir. Árið er 1996, og strengur hefur verið hlaðinn ofan á veggina og þil, til varnar skriði og leka, smíðað inni í skýlinu.

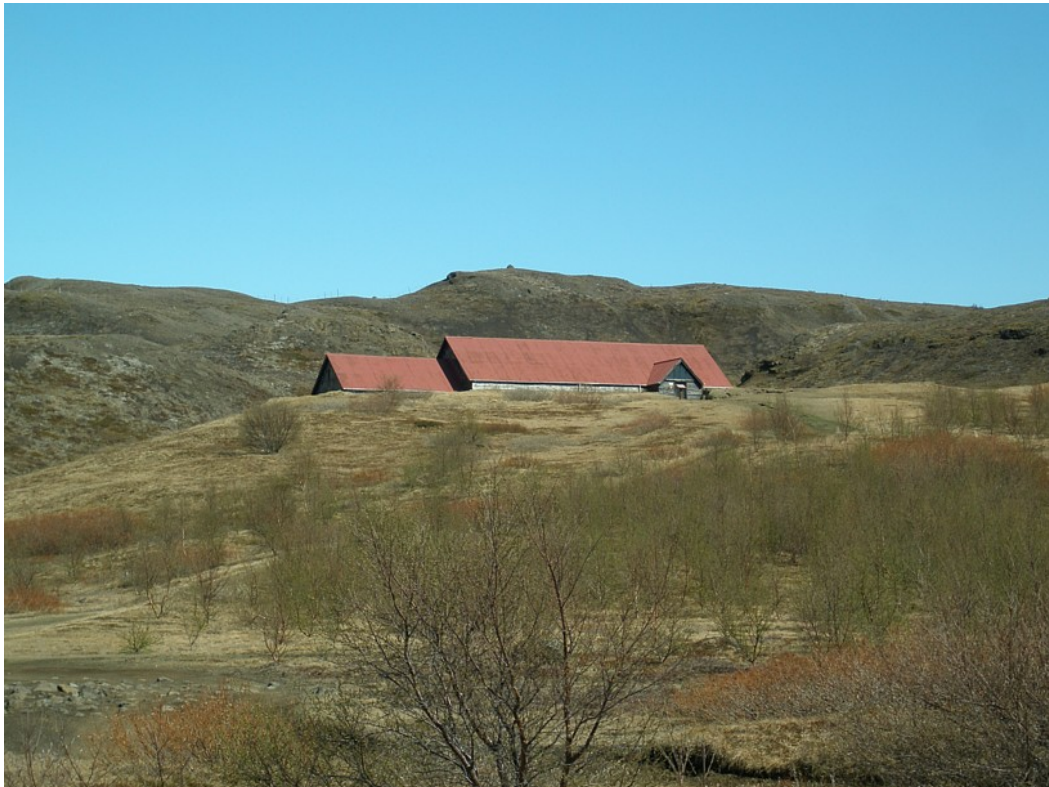
Mynd 40. Mikill skógur vex nú á minjastaðnum að Stöng í Þjórsárdal, Rústirnar eru friðlýstar og gróðursetnin trjáa verður að teljast brot á friðlýsingarákvæðum. Ljósmynd höfundur.

Skógræktarmenn, sem örugglega vilja landinu vel, hafa greinilega gengið vasklega fram á þessum friðaða minjastað og plantað birkitrjám alveg upp að rústunum á Stöng. Þótt þessi trjárækt sé í trássi við Þjóðminjalög, hefur þetta greinilega verið látið viðgangast af Þjóðminjasafni Íslands og síðar Fornleifavernd Ríkisins, sem hefur komið fyrir skiltum fyrir framan innganginn að skýlinu yfir rústinni. Aðspurðir svara heimamenn, sem eiga hlut að máli í trjáræktarátaki þessu, að þeir hafi á sínum tíma fengið leyfi þjóðminjavarðar til að planta trjám við Stöng. Hvort það er rétt, verður ekki dæmt um hér. En þessi aðgerð, sem væntanlega er gerð af ást til landsins, stefnir fornleifum í hættu og breytir mynd landsins í eitthvað sem ekki hefur sést frá því fyrir landnám. Þess má geta, að þegar fornleifafræðingar hófu rannsóknir á Stöng 1939 var þar ekki hríslu að sjá í nágrenninu.

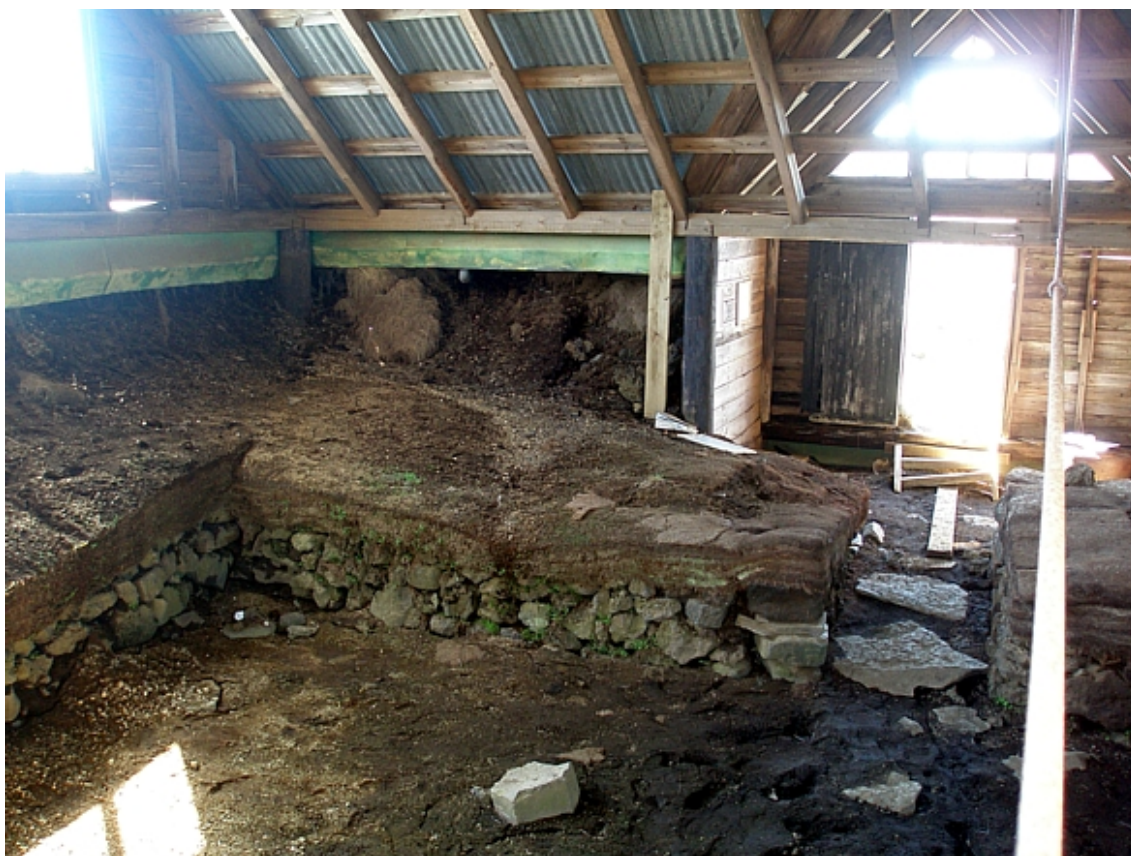
Mynd 42. Suðausturhorn skálans á Stöng, þar sem ekki hefur verið lokið við viðgerðir. Þarna, og eftir endilöngum eystri gaffli lekur inn í rústina og eyðileggingin er mikil. Viðir anddyrisins eru mikið fúnir, hurðin ónýtt og tröppur í lamasessi. Hvíti pappírinn í horni rústarinnar er salernispappír. Fólk hefur þarna gengið örna sinna inni í friðlýstri rúst.

Þar sem ekki hefur verið hlaðinn strengur í stað torfköggla, sem lagðir voru á veggina á 6. og 7. áratugnum, og þar sem ekki hefur verið lagt þil og plastmotta til að leiða vatn frá rústinni, lekur enn inn í hana. Þetta er tilfallið við austurgافل skálans og í stofu, þar sem flæðir inn í skálann. Sums staðar voru göt undir gaffli skýlisins yfir stofu.

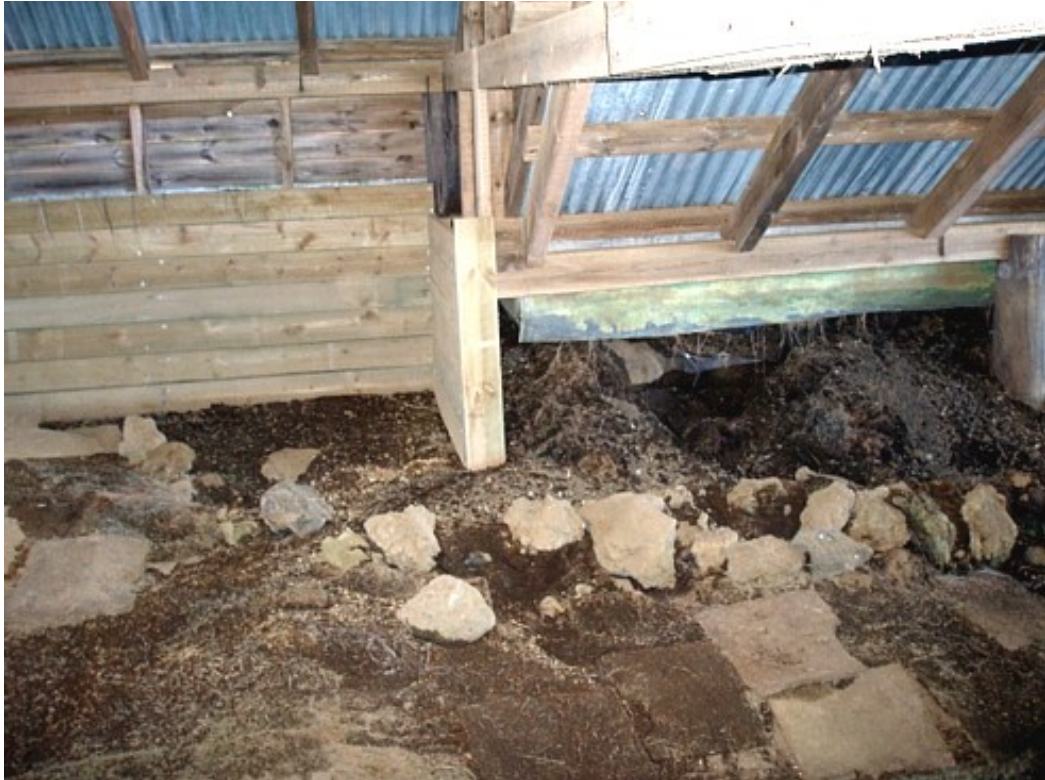
Mynd 43. Inni í stofunni er mikill leki og eyðilegging, þar sem viðgerðum var ekki lokið á skýlinu árið 1996.

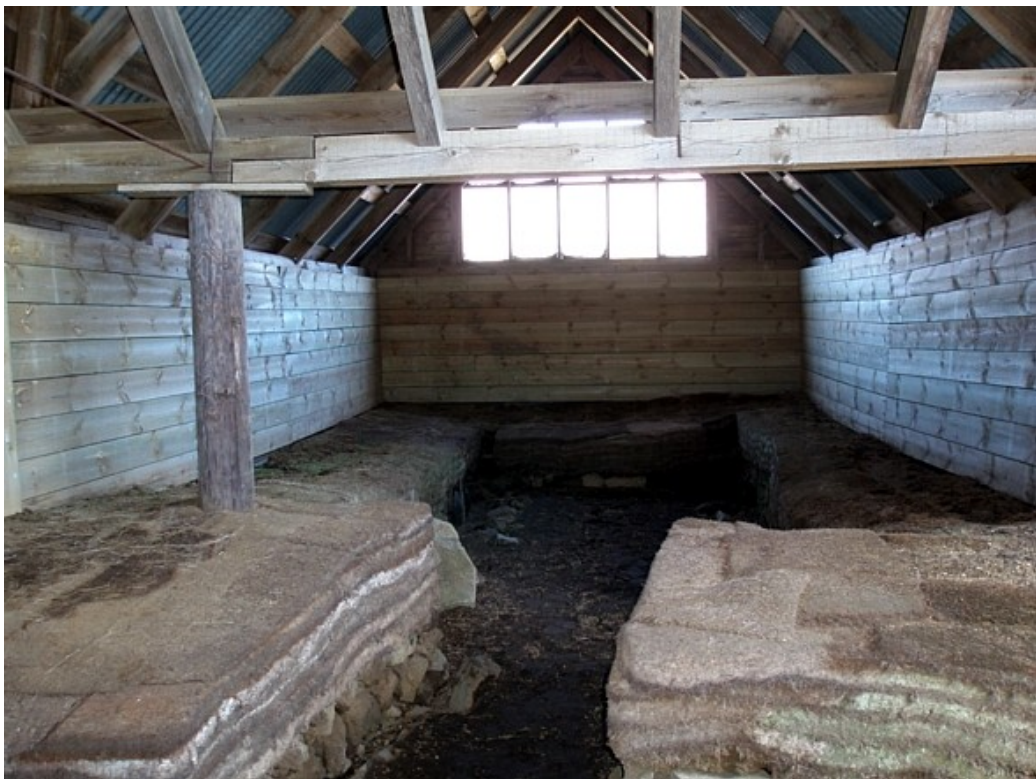
Mynd 44. Séð inn á kamarinn á Stöng. Smekkleig lausn og enginn leki. Torfið þarf vitaskuld að bæta og lagfæra með tímanum, en það stendur vel af sér álagið af ferðamannastrauminum. Þetta gæti fljótlega breyst ef ekki er komið í veg fyrir leka nokkrum metrum austur í rústinni.

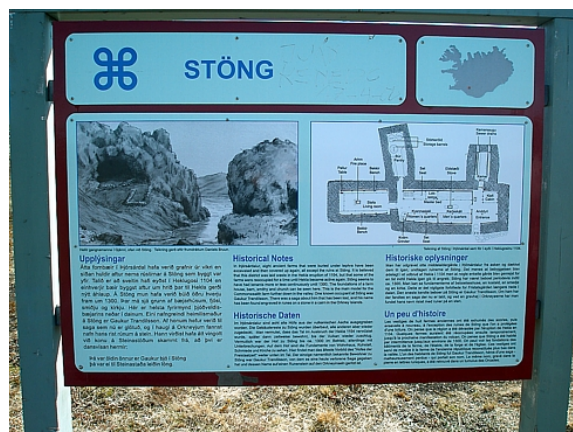
Mynd 45. Skilti, sem komið hefur verið fyrir á bílastæði sunnan Rauðá. Á skiltið hefur verið sett yfirlitsmynd af Þjóðveldisbænum. Þjóðveldisbærinn sýnir ekki húsakynni eins og þau voru á Stöng. Á teikninguna á skiltinu er aðeins hægt að líta sem tilraun til að túlka útlit Stangarbæjarins. Þjóðveldisbærinn er sagður vera bær frá því fyrir 1104. Á Stöng í Þjórsárdal var hins vegar búið fram yfir 1200.

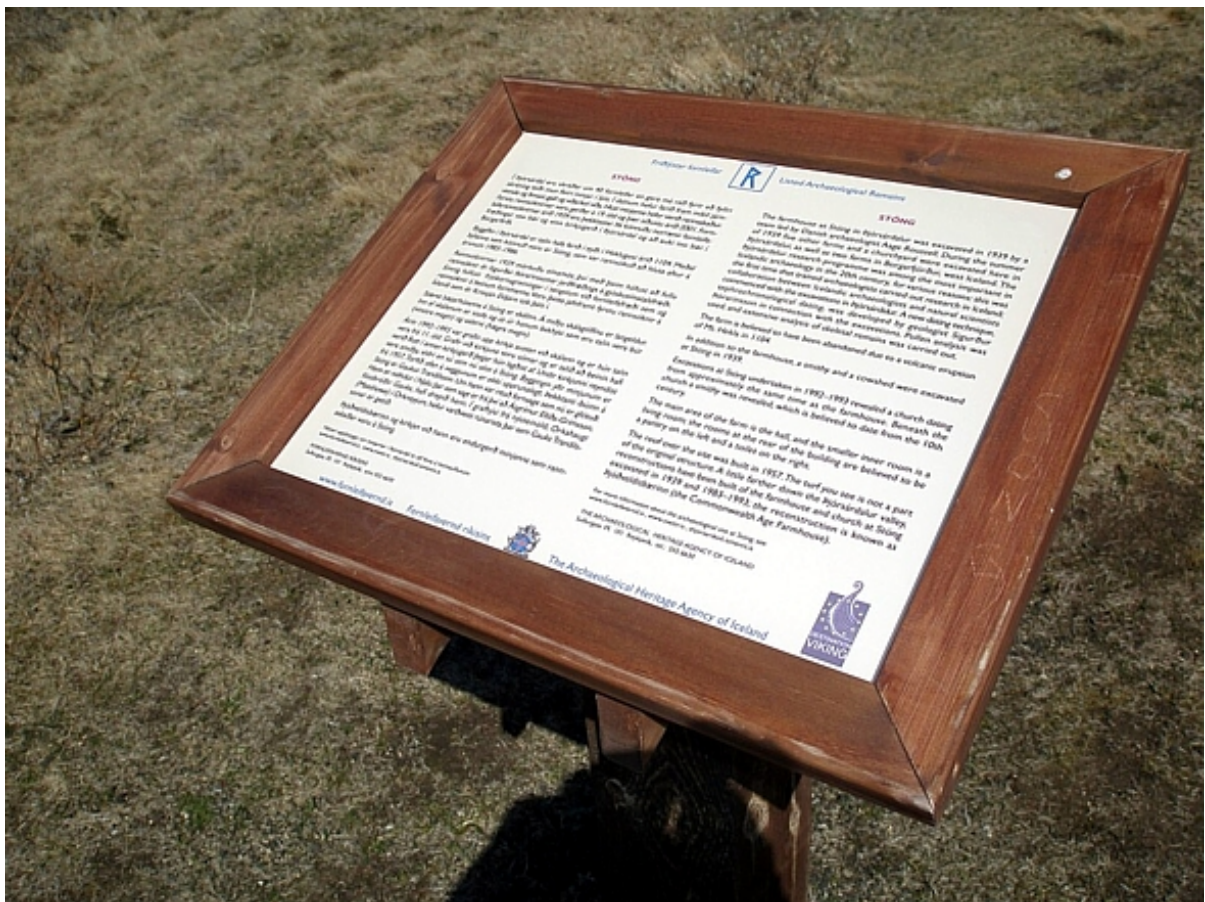
Mynd 46. Skilti sem sett hefur verið upp í hlaðvarpanum á Stöng. Þar er haft fyrir satt að yngsti skálinn á Stöng sé því fyrir 1104. En skálinn er reyndar yngri og getur því vart talist til minja sem geta talist áhugaverðar fyrir þá sem sækjast eftir „Destination Viking“.
